La pittura parla tacendo

L'Ordine Certosino in Lombardia attraverso

l'opera di Daniele Crespi

GLI INTERVENTI DI RESTAURO SUGLI AFFRESCHI DI DANIELE CRESPI ALLA CERTODA DI MILANO

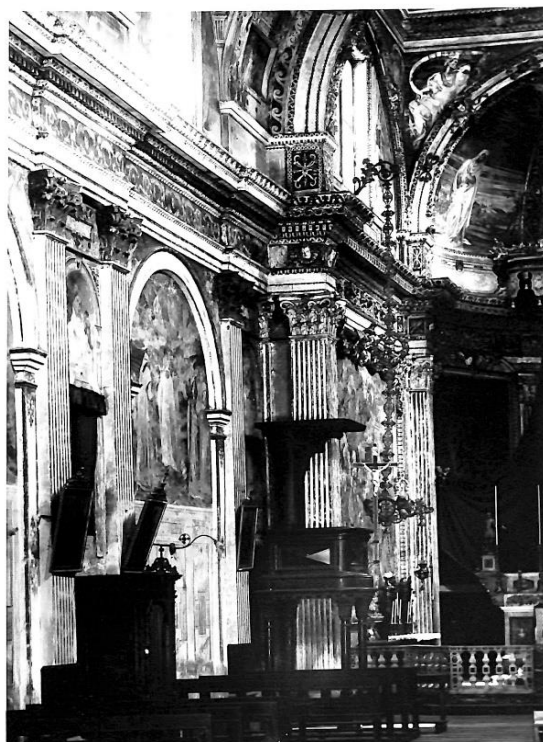
Certosa di Milano, particolare del pulpito, la cui realizzazione comportò la parziale demolizione dell’affresco raffigurante il Beato Pietro Petroni dipinto da Daniele Crespi.

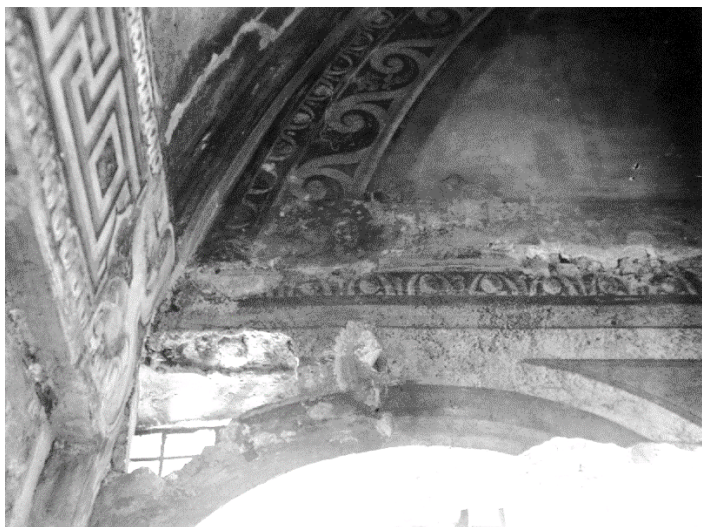
Certosa di Milano, particolare del degrado della controfacciata in una fotografia degli anni trenta.

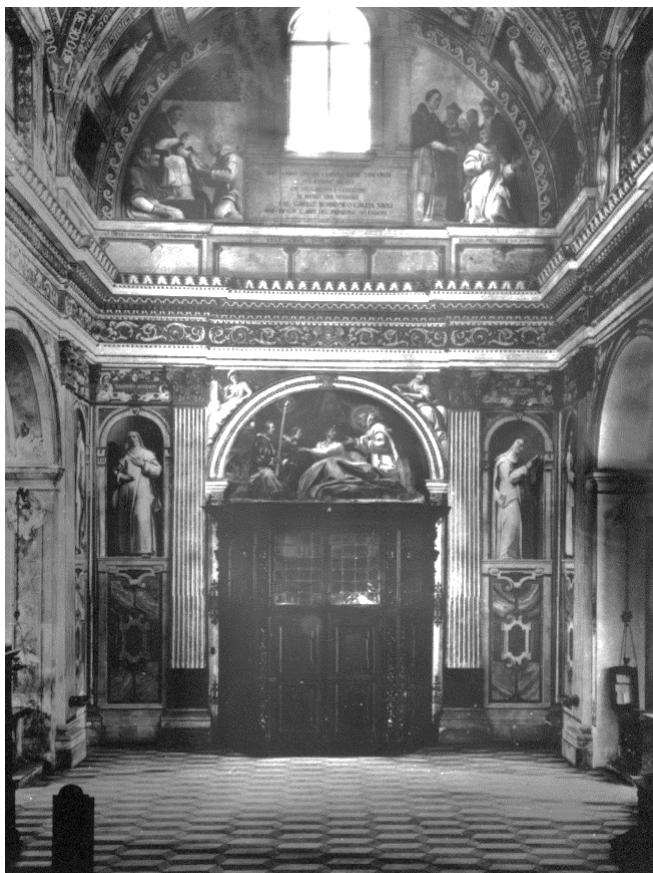
Certosa di Milano, stato di conservazione degli affreschi della controfacciata in una fotografia degli anni trenta.

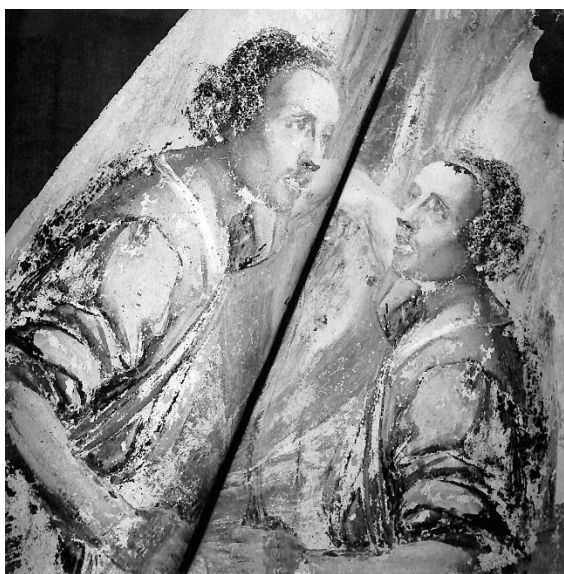
trabili nella sesta lunetta raffigurante l’incontro tra San Bruno ed il conte Ruggero di Calabria, nel quale erano evidenti i danni causati da vecchie infiltrazioni d’acqua, che avevano lentamente disgregato l’intonaco e la “sostanza” dell’affresco. In genere in esso si potevano osservare gli effetti deleteri del salnitro o delle vecchie “muffe” formatisi per l’umidità penetrata nelle murature¹²⁸. Segnati da alterne vicissitudine tecniche ed economiche i lavori di

Certosa di Milano, particolare della VI lunetta raffigurante l’Incontro tra San Bruno e il conte Ruggero di Calabria durante la fase di strappo dell’affresco eseguito dal prof. Ottemi della Rotta.

Al 1968 risalgono anche alcuni interventi di restauro da lui compiuti su una parte delle lunette dipinte da Daniele Crespi e, in particolar modo, sulla prima lunetta settentrionale, sulla quale venne operato lo strappo della pellicola pittorica e il suo ricollocamento in sede.

Egli lavorò trasportando l'affresco su tela, successivamente incollata con mastice su un tamburato di laminato in poliestere dotato di telaio metallico realizzato con la

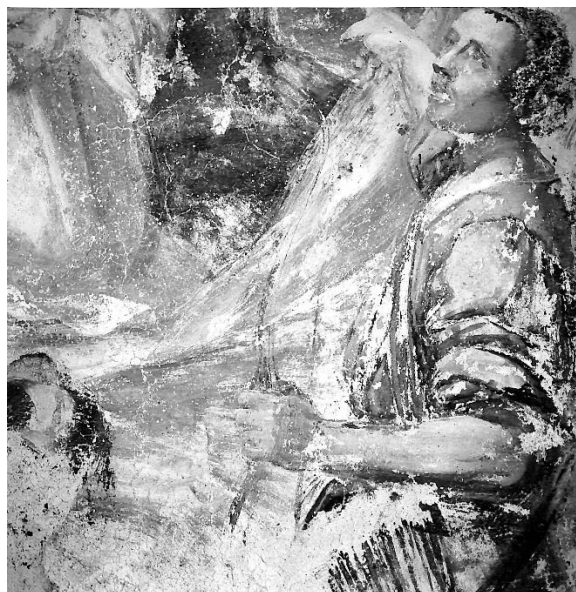
Certosa di Milano, particolare dell'autoritratto di Daniele Crespi della VI lunetta raffigurante l'Incontro tra San Bruno e il conte Ruggero di Calabria dopo lo strappo dell'affresco eseguito dal prof. Ottemi della Rotta.

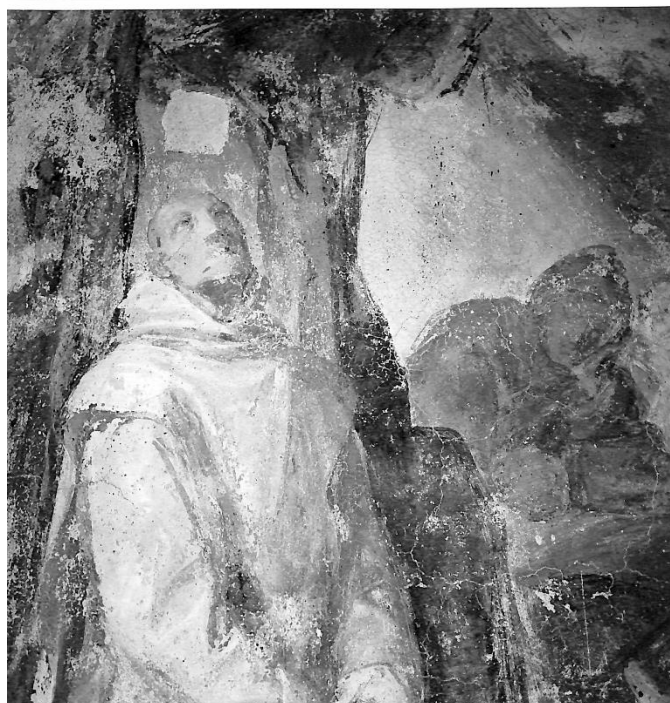
Certosa di Milano, particolare della figura di San Bruno della VI lunetta raffigurante l'Incontro tra il fondatore dell'Ordine Certosino e il conte Ruggero di Calabria dopo lo strappo dell'affresco eseguito dal prof. Ottemi della Rotta.

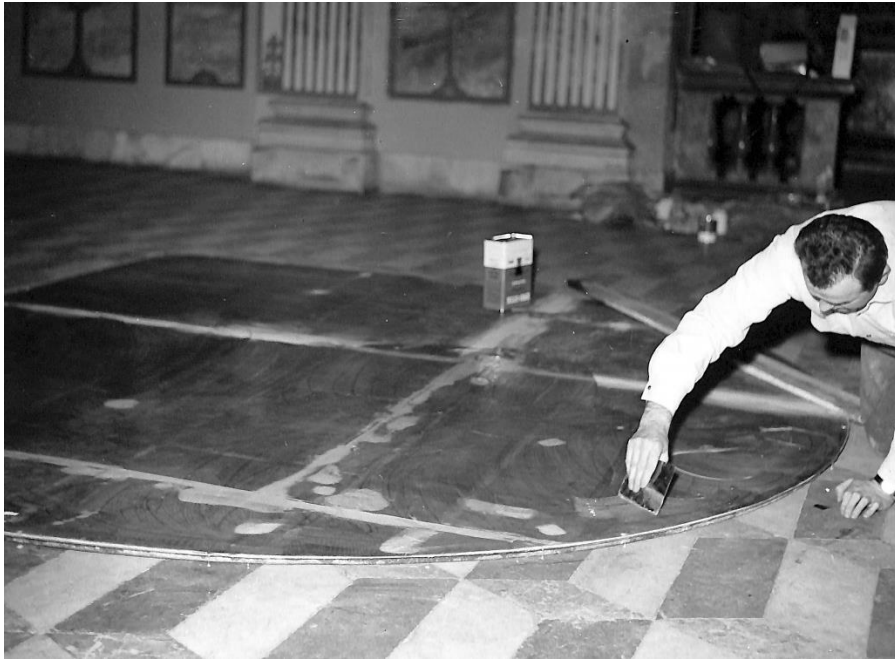
Certosa di Milano, particolare delle fasi preparatorie dei lavori di 'strappo' dell'affresco della VI lunetta. Il prof. Ottemi della Rotta è intento a stendere il mastice EVO-STIK su un tamburato di laminato in poliesteri, irrigidito dal telaio metallico costruito dai fratelli Colli, prima di riposizionare il dipinto.

consulenza dei fratelli Beniamino, Mario, Tarcisio e Candido Colli. Nel medesimo anno il maestro restauratore intervenne anche sull'affresco della sacrestia raffigurante Santa Caterina da Siena, ritrovato qualche anno prima rimuovendo una grande tela che ne celava completamente la vista.

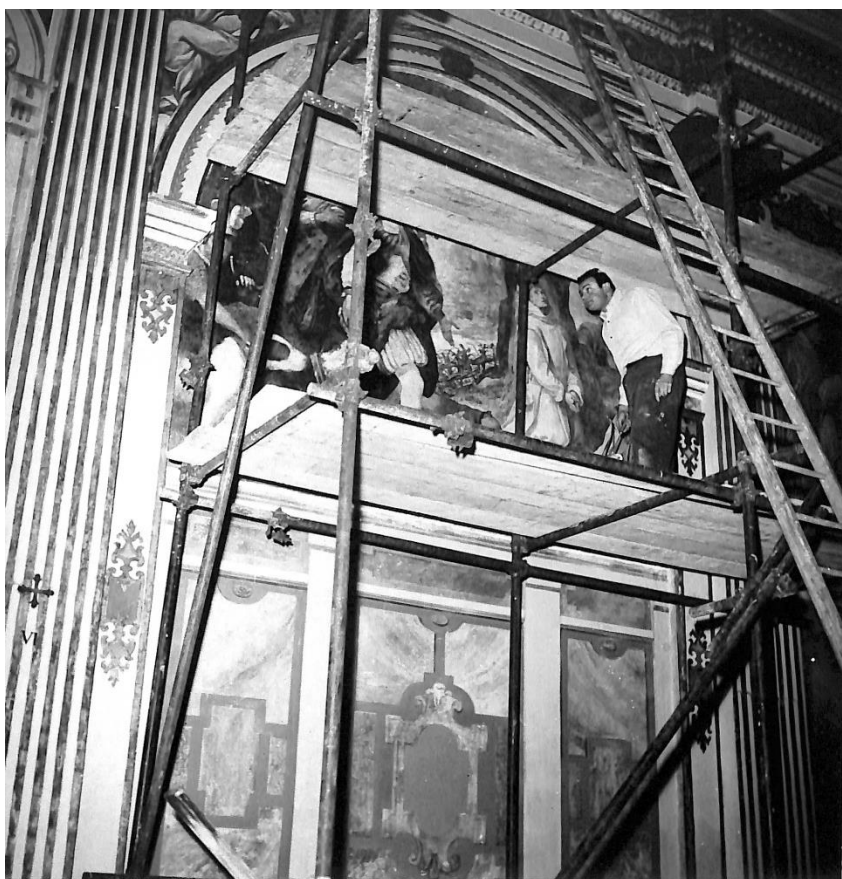
Certosa di Milano, particolare del piccolo cantiere realizzato per effettuare lo strappo e il restauro della pellicola pittorica della VI lunetta raffigurante l'Incontro tra San Bruno e il conte Ruggero di Calabria. L'affresco, al termine dei lavori, è ricollocato nella sua sede originaria.

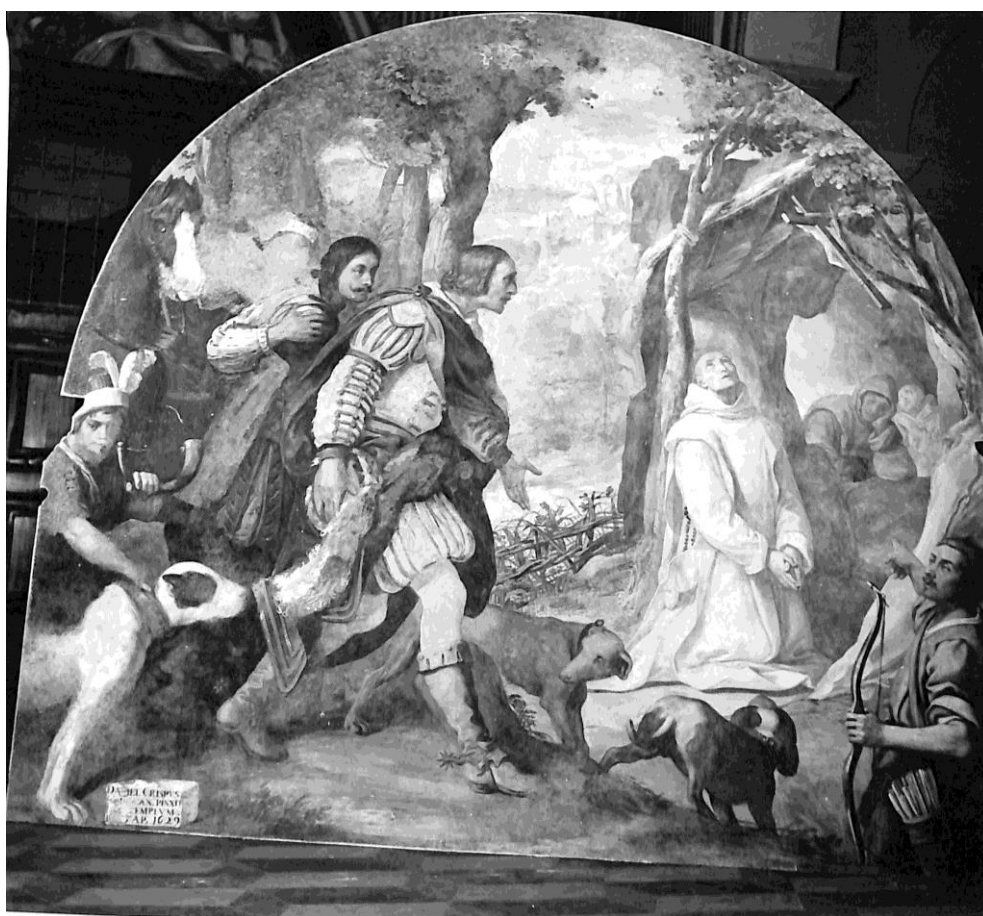
Certosa di Milano, particolare dell'affresco della VI lunetta dopo lo strappo e il restauro della pellicola pittorica eseguiti dal prof. Ottemi della Rotta. L'opera di Daniele Crespi è pronta per essere ricollocata al suo posto originario.

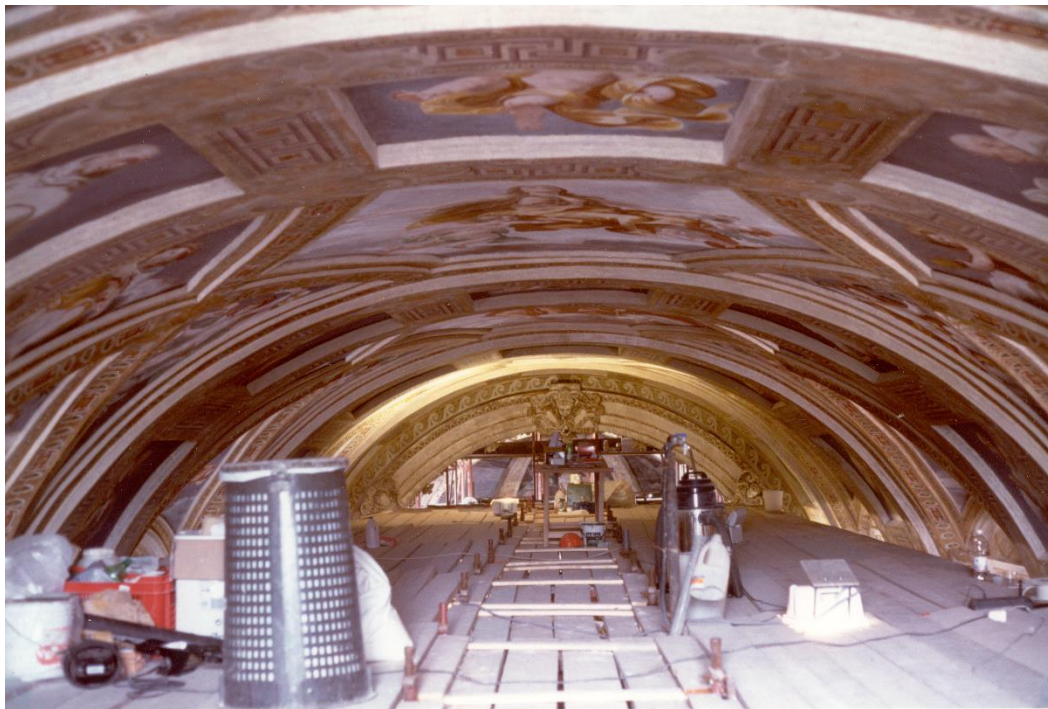
Certosa di Milano, particolare della volta affrescata da Daniele Crespi prima dell'inizio dei lavori di restauro eseguiti in occasione del Giubileo del 2000.

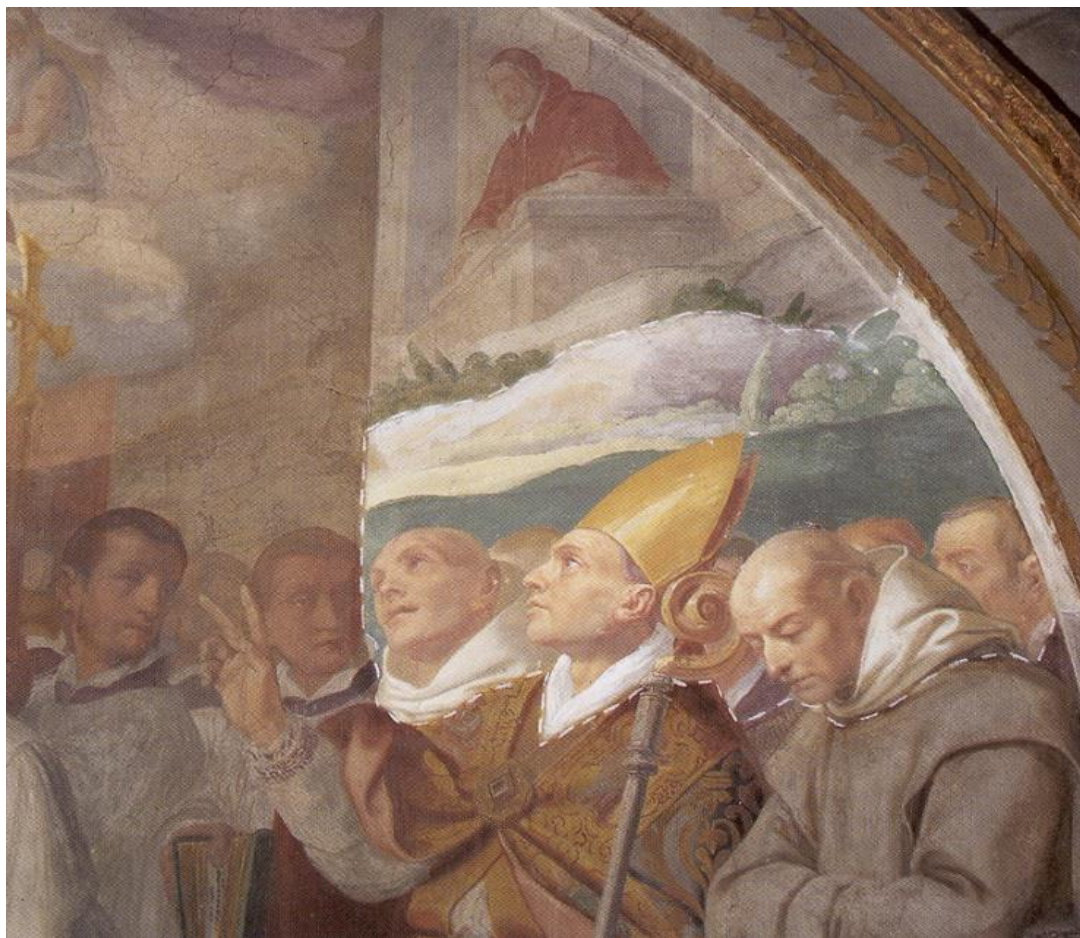
Certosa di Milano, particolare di un test di pulitura della IV lunetta eseguito durante i lavori di restauro realizzati in occasione del Giubileo del 2000.

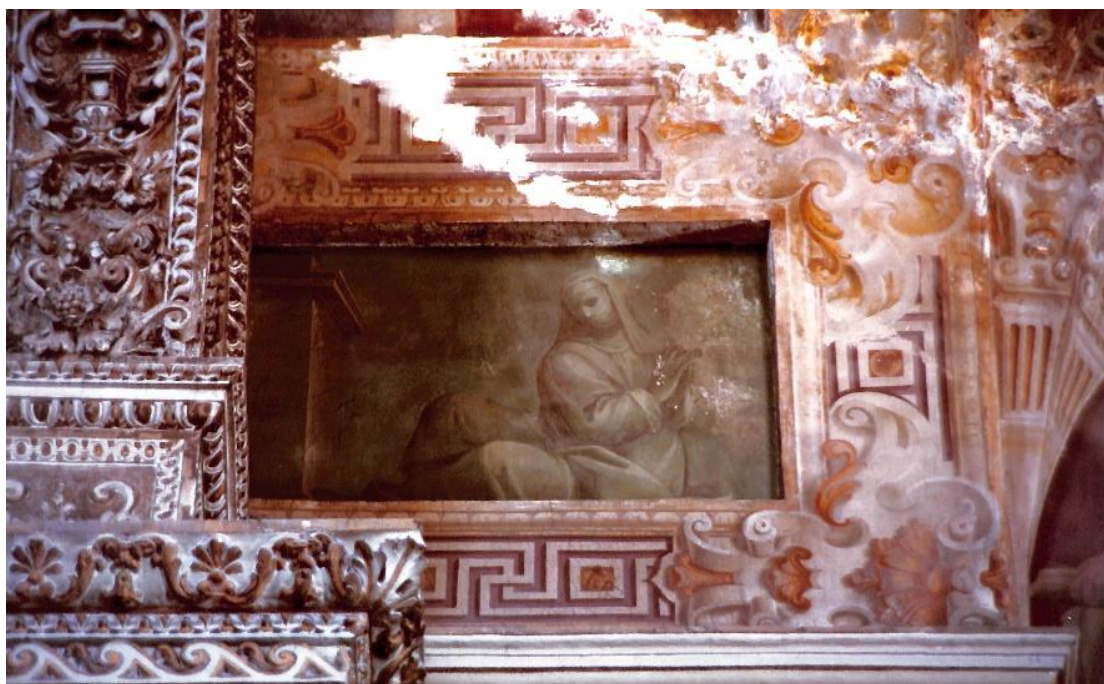
Certosa di Milano, particolare della volta affrescata da Daniele Crespi prima dell'inizio dei lavori di restauro eseguiti in occasione del Giubileo del 2000.
